SUIVI DE L'EROSION DANS LES SECTEURS DE CHALETS DE LA RIVE SUD DU LAC DE NEUCHATEL ET PRINCIPES D'INTERVENTION

Chalets dans le secteur de Trouville, réserve naturelle des Grèves de La Motte, commune de Cudrefin (VD)

Groupe d'étude et de gestion de la Grande Cariçaie Champ-Pittet 1400 Yverdon-les-Bains Burri & Pavid Ing. Civils EPF-SIA-USIC Av. des Sports 14 1400 Yverdon-les-Bains

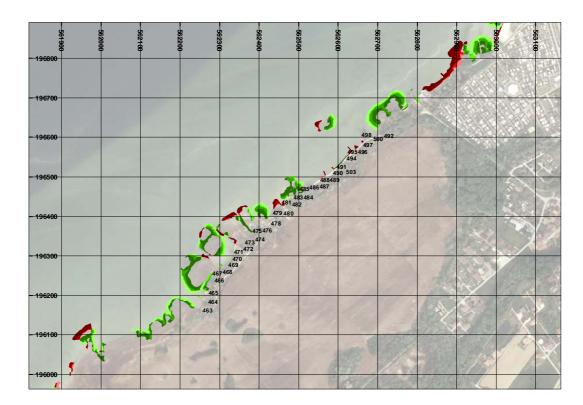
Figure 3 : Dynamique de la rive du secteur de Portalban. En vert : progression continue de la ligne de rive En rouge : régression continue de la ligne de rive. Les nuances de couleur, de la plus foncée à la plus claire, correspondent respectivement aux périodes 1981-1994, 1994-2001 2001-2003 et 2003-2007. Les numéros figurent les parcelles.

Le secteur de parcelles de Portalban est celui présentant le bilan le plus favorable. A l'abri du port de Delley, largement protégé par des ouvrages (essentiellement des enrochements) et abrité par d'importants massifs de roselière lacustre pour la plupart en nette progression depuis 1979, ce secteur doit bénéficier d'une surveillance de l'évolution de ses segments de rive encore naturels et d'une éventuelle renaturalisation du segment de rive en enrochements de son 1/3 est.

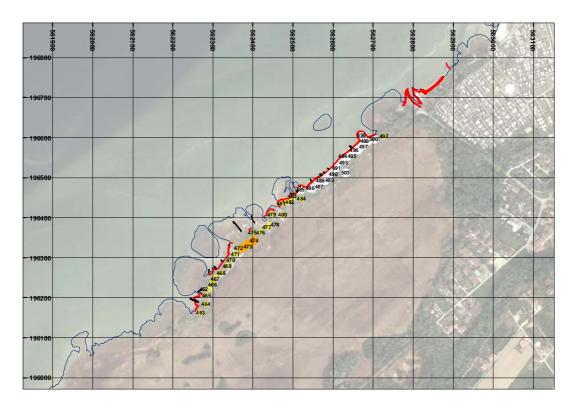
Figure 4 : Carte des parcelles du secteur de Portalban en fonction de l'urgence d'intervention .

En jaune : aucune urgence ; en blanc : urgence faible ; en orange : urgence modérée.

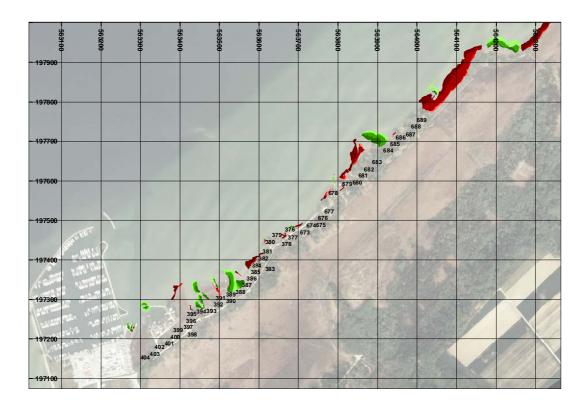
L'observation de photos aériennes datées de 1954 montre un secteur dont la moitié ouest (commune de Delley FR) ressemble déjà à la situation d'aujourd'hui et une moitié est (commune de Chabrey VD) peu protégée, caractérisée par la présence d'une large ceinture de grèves sableuses. Pendant la période de la 2^{ème} correction des eaux du Jura (1962-1973) cette moitié évolue rapidement, de la même manière que ce qui a été constaté pour le secteur de Portalban : les grèves de sables disparaissent, de nombreux nouveaux chalets sont construits, des ouvrages de protection, séparant les eaux du lac des marais émergés, sont aménagés et dès 1979 cette moitié de secteur prend l'aspect de celui qu'on lui connaît aujourd'hui. A partir de 1979 le secteur est marqué par une faible expansion des fronts latéraux des massifs de roselière lacustre, d'une forte régression de leur front aval et d'un fort recul des segments de rive naturelle dépourvus de roselière lacustre, essentiellement dans la moitié est.

Figure 6 : Dynamique de la rive du secteur de Delley-Chabrey. En vert : progression continue de la ligne de rive En rouge : régression continue de la ligne de rive. Les nuances de couleur, de la plus foncée à la plus claire, correspondent respectivement aux périodes 1981-1994, 1994-2001 2001-2003 et 2003-2007. Les numéros figurent les DDP ou les parcelles.

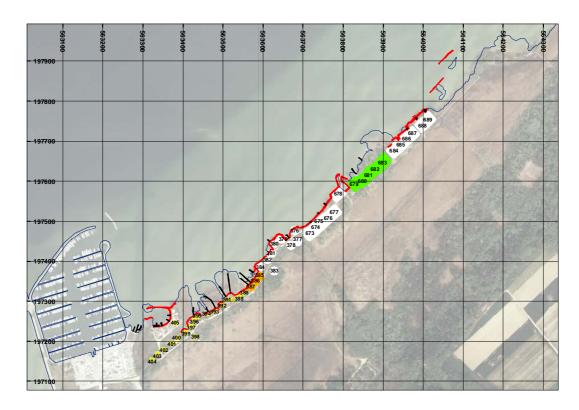
Le secteur de DDP ou parcelles de Delley-Chabrey est celui présentant le bilan le plus défavorable. Exposé aux courants lacustres, particulièrement dans sa prolongation est où la rive a reculé de plus de 30 mètres depuis 1979, faiblement abrité par des massifs de roselière lacustre aux surfaces réduites et, pour certains, en régression depuis 1979, ce secteur a été largement protégé par des ouvrages (essentiellement des enrochements). Il doit bénéficier, dans sa moitié est, d'une protection de son segment de rive encore naturel et soumis à une érosion forte, ainsi que d'une éventuelle renaturalisation des segments de rive en enrochements.

Figure 7: Carte des DDP et parcelles du secteur de Delley-Chabrey en fonction de l'urgence d'intervention.

En jaune : aucune urgence ; en blanc : urgence faible ; en orange : urgence modérée ; en vert :

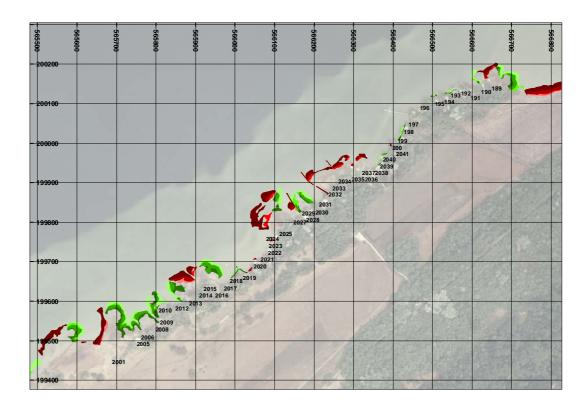
L'observation de photos aériennes datées de 1954 montre un secteur déjà densément occupé par des chalets et relativement protégé, caractérisé par la présence de grèves sableuses intercalaires plus étroites que celles des secteurs précédents. Pendant la période de la 2^{ème} correction des eaux du Jura (1962-1973) les grèves de sables disparaissent, peu de nouveaux chalets sont construits et des ouvrages de protection, séparant les eaux du lac des marais émergés, complètent le système existant ; dès 1979 le secteur prend l'aspect de celui qu'on lui connaît aujourd'hui. Dès lors seules les parties naturelles du secteur, essentiellement les massifs de roselière lacustre, présentent encore un dynamisme spatial marqué, le front aval (côté lac) des massifs les plus avancés régresse fortement et quelques fronts latéraux, essentiellement ceux des massifs les moins avancés à l'extrême ouest du secteur, progressent nettement jusqu'en 2007.

Figure 9 : Dynamique de la rive du secteur de Trouville. En vert : progression continue de la ligne de rive En rouge : régression continue de la ligne de rive. Les nuances de couleur, de la plus foncée à la plus claire, correspondent respectivement aux périodes 1981-1994, 1994-2001 2001-2003 et 2003-2007. Les numéros figurent les DDP.

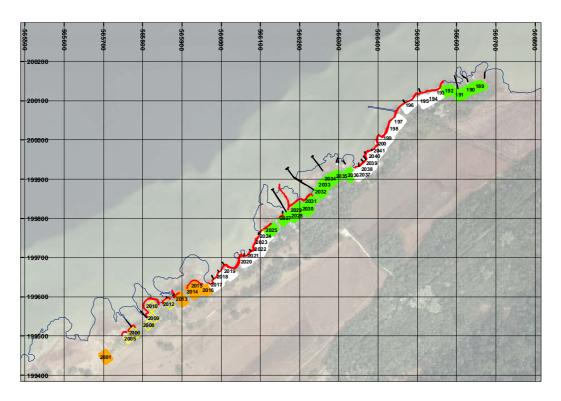
Le secteur de chalets de Trouville-est présente un bilan défavorable. Particulièrement exposé aux courants lacustres, faiblement protégé par une beine lacustre dont l'étroitesse ne permet pas d'amortir les courants, abrité par des massifs de roselière lacustre dont les fronts, pour la plupart, sont en régression depuis 1979, ce secteur a été largement protégé par des ouvrages (essentiellement des enrochements). Il doit bénéficier d'une protection de ses segments de rive encore naturels et soumis à une érosion forte, d'une surveillance de l'évolution du segment de rive protégé et soumis à une forte érosion et d'une éventuelle renaturalisation des segments de rive en enrochements dépourvus de massifs de roselière lacustre.

Figure 10: Carte des DDP du secteur de Trouville en fonction de l'urgence d'intervention.

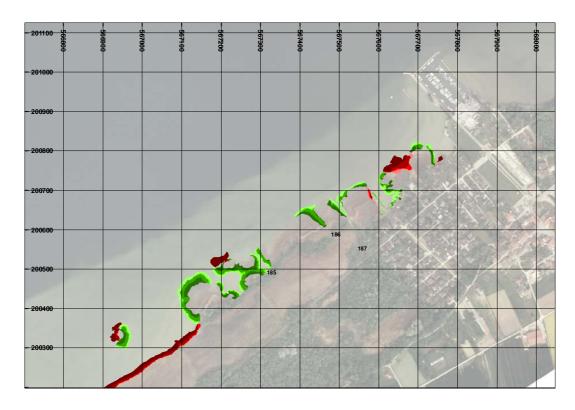
La longueur rectiligne de ce secteur de rive est d'environ 100 mètres. Le secteur entier est abrité par une large ceinture de roselière lacustre atteignant presque 100 m par endroit et ne montrant pas de signes d'érosion depuis 1979. Les DDP de ce secteur, ne présentant donc aucune urgence d'intervention de protection, n'ont pas fait l'objet de relevés complémentaires de terrain.

Figure 11 : Dynamique de la rive du secteur du port de Cudrefin. En vert : progression continue de la ligne de rive En rouge : régression continue de la ligne de rive. Les nuances de couleur, de la plus foncée à la plus claire, correspondent respectivement aux périodes 1981-1994, 1994-2001 2001-2003 et 2003-2007. Les numéros figurent les DDP.

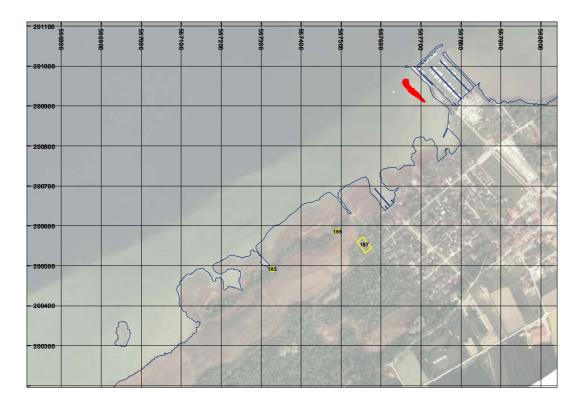
Figure 12: Carte des DDP du secteur du port de Cudrefin en fonction de l'urgence d'intervention : aucune urgence : jaune. En rouge : ouvrages de protection de la rive ; en bleu : ligne de rive 2007.

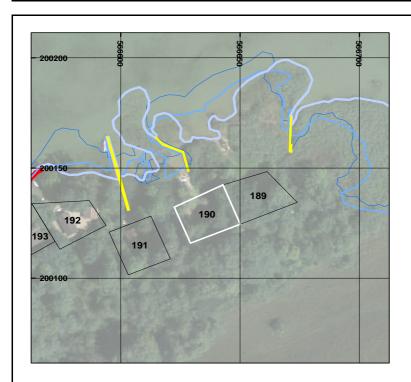
Typologie générale Rive naturelle à érosion localisée

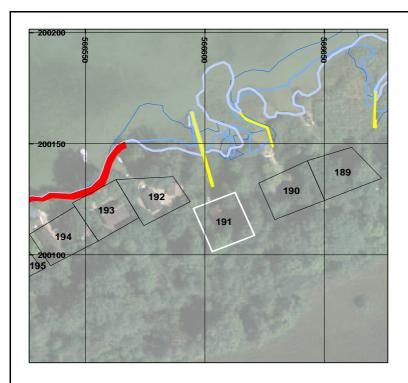
Typologie générale Rive naturelle à érosion localisée

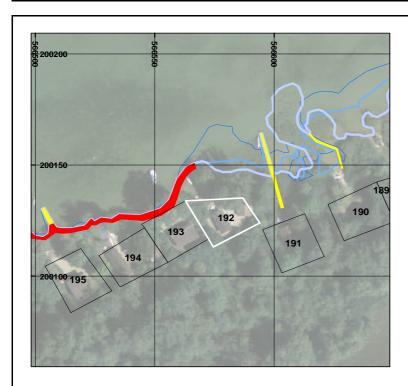
Typologie générale Rive naturelle à érosion

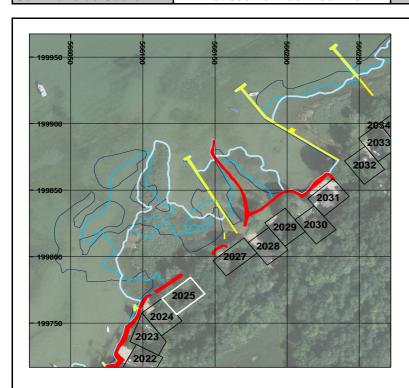
Typologie générale Rive protégée à érosion

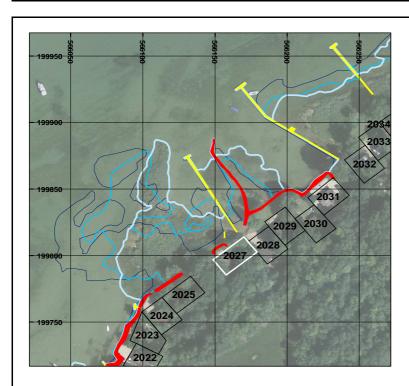
Typologie générale Rive protégée à érosion localisée

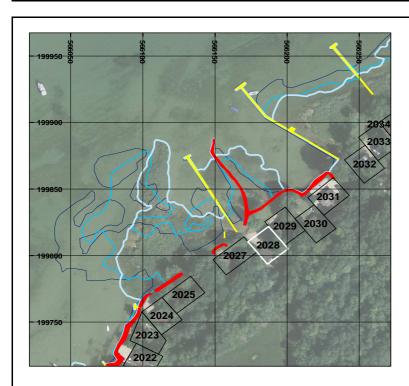
Typologie générale Rive protégée à érosion

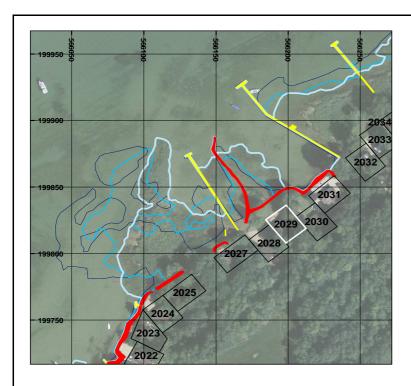
Typologie générale Rive protégée à érosion

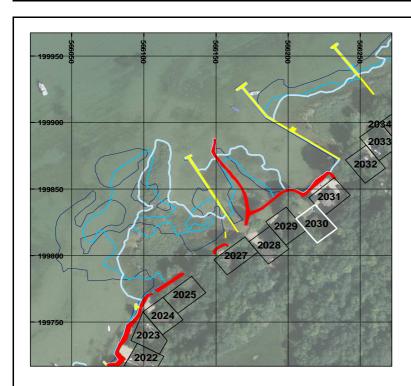
Typologie générale Rive protégée à érosion localisée

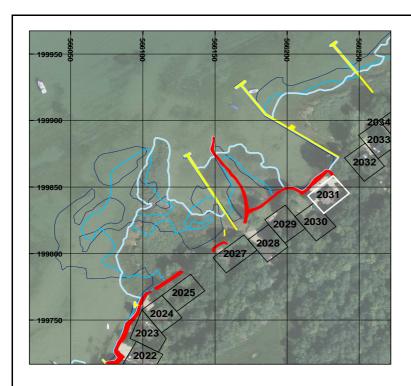
Typologie générale Rive protégée à érosion localisée

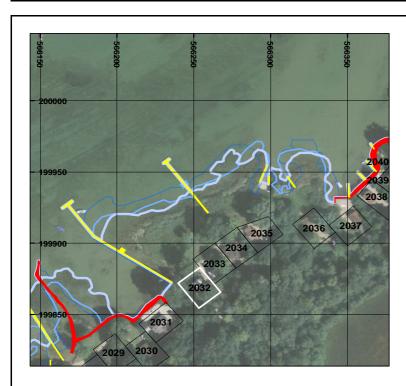
Typologie générale Rive naturelle à érosion
