## E – ENTRETIEN DES MILIEUX NATURELS

### E-MT - Conservation des milieux naturels terrestres

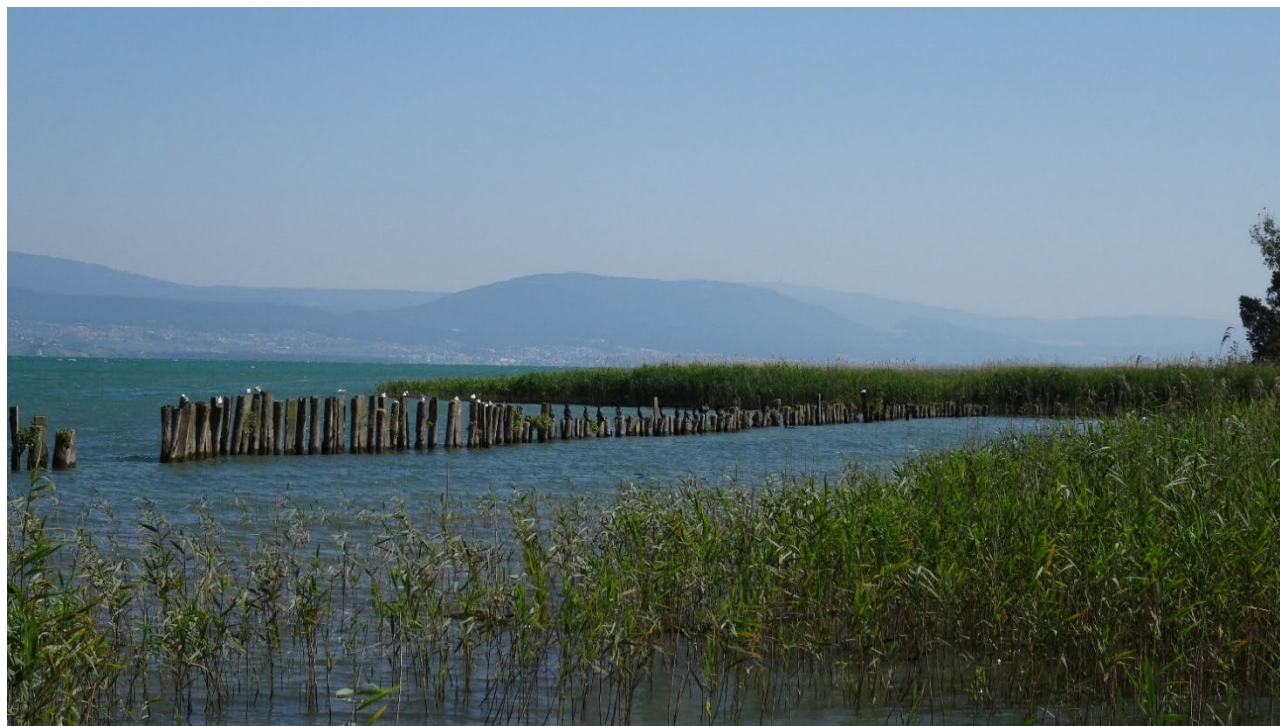
*Palissade de pieux anti-érosion aménagée en hiver 1998-1999 dans la réserve naturelle de Cheyres, été 2015*

En marge du tronçon-pilote de Cheseaux-Noréaz, une palissade de pieux en bois a été réalisée en 1998-1999 sur territoire de la Commune de Font (FR), dans le cadre particulier de la dissolution d'une réserve financière, et 2 autres ont été réalisées par l'armée en hiver 2003-2004 sur territoire de la Commune de Chabrey (VD).

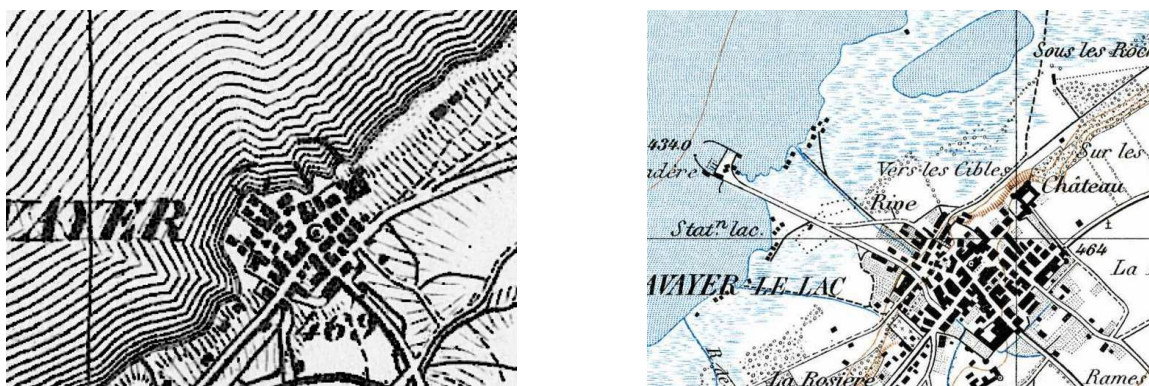
Figure E-MT\_1 : Déplacement des infrastructures portuaires à Estavayer-le-Lac (FR) de la ligne de rive antérieure à la 1<sup>ère</sup> CEJ (1868-1891) (à gauche, état cartographique 1860) à la ligne de rive postérieure à la 1<sup>ère</sup> CEJ (à droite, état cartographique 1954).

La lutte contre l'érosion s'est concrétisée, dès la fin de la 1<sup>ère</sup> CEJ par l'aménagement de linéaires d'enrochements qui devaient permettre, en toute sécurité, la relocalisation des divers usages (pêche, navigation, habitat) d'un rivage que cette correction avait repoussé à plusieurs centaines de mètres de son ancrage séculaire (Figure E-MT\_1). A l'aube de la 2<sup>ème</sup> Correction des Eaux du Jura (1962-1973) (2<sup>ème</sup> CEJ), ces linéaires sont présents à Yverdon-les-Bains, Chevroux et Cudrefin (VD), ainsi qu'à Estavayer-le-

Lac, Forel et Delley-Portalban (FR). Pour la plupart perpendiculaires à la ligne de rive, ils délimitaient essentiellement des zones portuaires et garantissaient l'exercice de la navigation.

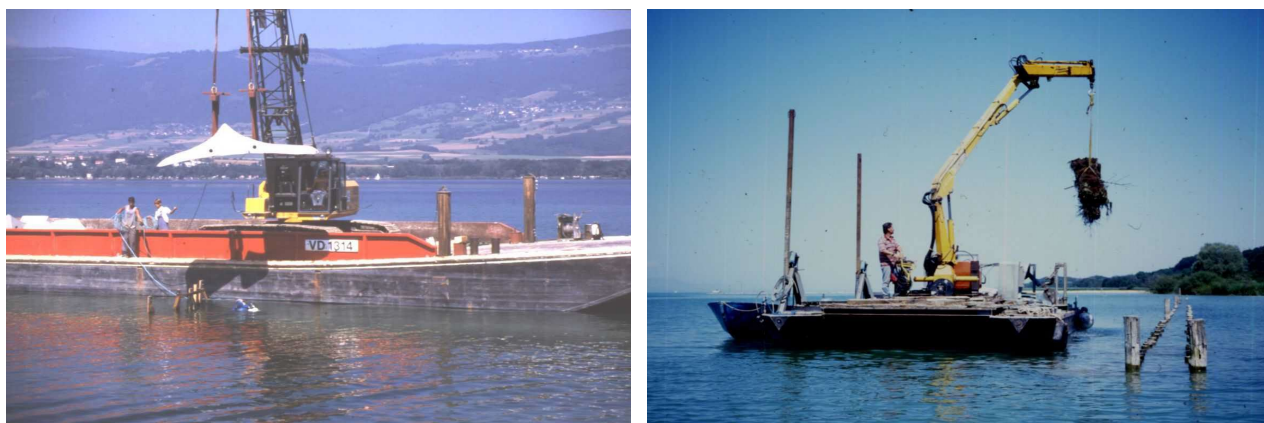
Figure E-MT\_3 : Aménagement d'infrastructures de lutte contre l'érosion des surfaces marécageuses terrestres, tronçon-pilote de Cheseaux-Noréaz (VD). A gauche déchargement d'un récif artificiel. A droite pose d'une palissade à claire-voie

Au début des années 1980, les gestionnaires du périmètre statuaire de l'AGC ont d'abord réalisé, dans l'urgence et ponctuellement, quelques aménagements de protection. Dès l'hiver 1984-1985 à Yvonand (VD), pour se poursuivre en hiver 1986-1987 à Cheyres et à Font (FR) puis en hiver 1988-1989 à Cheseaux-Noréaz (VD), au lieu-dit « Champ-Pittet ». Les aménagements réalisés étaient de 2 types, soit des structures de pieux en chevrons ou en éperons remplis de matériaux rocheux ou de sacs de sable, perpendiculaires au rivage et solidaires à celui-ci (Yvonand et Cheseaux-Noréaz (VD)), soit des palissades en clayonnage de saule et d'aulne parallèles au rivage (Cheyres et Font (FR)). Ces aménagements ont été réalisés et maintenus, pour la plupart, par des détachements de troupes du génie de l'armée suisse. Leur maintenance a été abandonnée dès la fin des années 1980 et ils sont aujourd'hui complètement détruits ou partiellement ruinés. Face à l'intensité du phénomène d'érosion et sur la base des résultats de l'étude mandatée par le « Groupe Erosion de la Rive Sud du Lac de Neuchâtel » mis sur pieds en 1991 (VAW 1993), un ambitieux projet d'aménagements d'ouvrages est réalisé entre 1997 et 1999 sur un tronçon-pilote de rive situé sur territoire de la commune de Cheseaux-Noréaz (VD), aboutissant à la protection de 2.6 km de rive parmi les plus touchés par le phénomène d'érosion sur la Rive sud du lac de Neuchâtel. Divers ouvrages en enrochements (trois digues brise-lames, deux îles aux oiseaux, deux épis), en bois

(cinq palissades de pieux à claire-voie et à gabions, un épi de pieux jointifs) et en béton (deux récifs) ont été aménagés perpendiculairement à la rive, ou parallèlement et à distance de celle-ci (Figures E-MT\_3 et E-MT\_4) (ECF-RSLN 2004). En hiver 2001-2002, deux palissades de pieux jointifs en bois, prévus initialement mais qu'un manque de moyens avait temporairement condamné, sont venus compléter le dispositif. A des fins sécuritaires, les aménagements les moins visibles ont été signalés par des pieux. Les palissades de pieux à claire-voie, remplies de fascines ou de nattes de coco, se sont rapidement dégradées et ont dû être renforcées par des gabions. Les ouvrages en enrochement, particulièrement les deux îles aux oiseaux, se sont progressivement végétalisés et doivent être régulièrement entretenus par débroussaillage pour rester favorables à la nidification.
