SUIVI DE L'EROSION DANS LES SECTEURS DE CHALETS DE LA RIVE SUD DU LAC DE NEUCHATEL ET PRINCIPES D'INTERVENTION

Chalets dans le secteur de Trouville, réserve naturelle des Grèves de La Motte, commune de Cudrefin (VD)

Groupe d'étude et de gestion de la Grande Cariçaie Champ-Pittet 1400 Yverdon-les-Bains Burri & Pavid Ing. Civils EPF-SIA-USIC Av. des Sports 14 1400 Yverdon-les-Bains

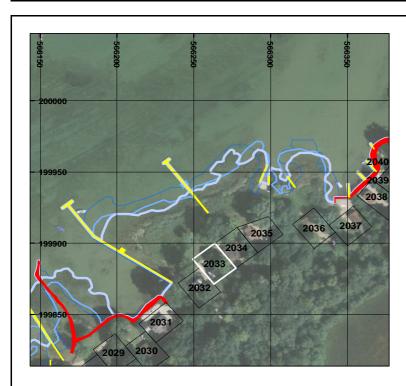
Synthèse La pente de la beine lacustre est particulièrement faible et la hauteur des

sédiments sableux meubles est élevée dans le secteur des DDP 2032-2035. Le DDP est à l'abri d'un cordon de roselière lacustre clairsemée large d'environ 50 m, en régression (environ 10 m) depuis 1979 et présentant des palliers d'érosion.

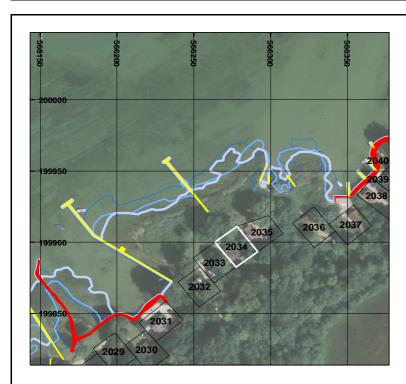
Synthèse La pente de la beine lacustre est particulièrement faible et la hauteur des

sédiments sableux meubles est élevée dans le secteur des DDP 2032-2035. Le DDP est à l'abri d'un cordon de roselière lacustre clairsemée large d'environ 50 m, en régression (environ 10 m) depuis 1979 et présentant des palliers d'érosion.

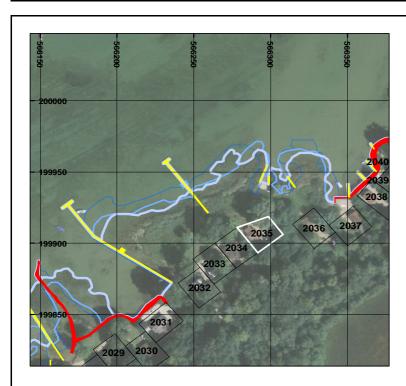
Synthèse La pente de la beine lacustre est particulièrement faible et la hauteur des

sédiments sableux meubles est élevée dans le secteur des DDP 2032-2035. Le DDP est à l'abri d'un cordon de roselière lacustre clairsemée large d'environ 50 m, en régression (environ 10 m) depuis 1979 et présentant des palliers d'érosion.

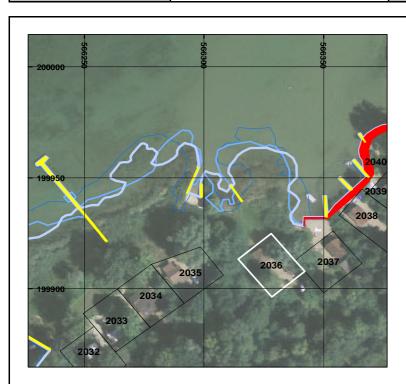
Synthèse La pente de la beine lacustre est particulièrement faible et la hauteur des

sédiments sableux meubles est élevée dans le secteur. Le DDP est à l'abri d'un cordon de roselière lacustre clairsemée large d'environ 50 m, en régression (environ 10 m) depuis 1979, particulièrement à la hauteur des pontons d'amarrage

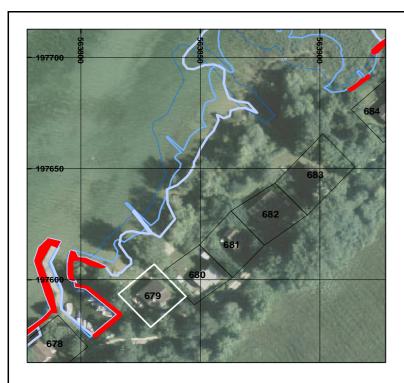
Synthèse La forte pente de la beine et le faible recouvrement des macrophytes à proximité du

rivage, le recul de plus de 15 m de la ligne de rive depuis 1979 au droit des DDP

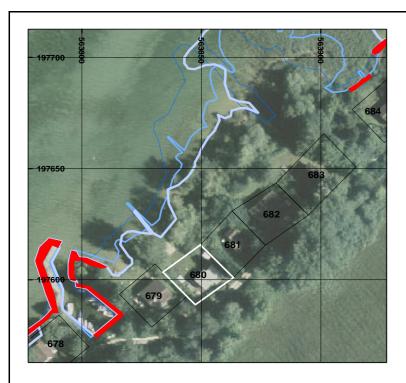
Synthèse La forte pente de la beine et le faible recouvrement des macrophytes à proximité du

rivage, le recul de plus de 15 m de la ligne de rive depuis 1979 au droit des DDP

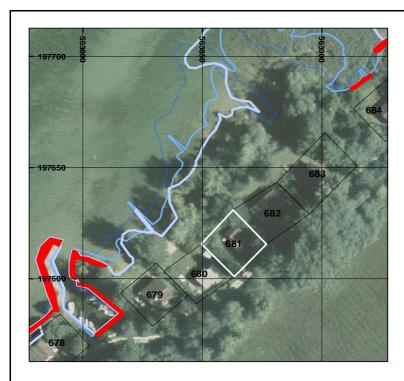
Synthèse La forte pente de la beine et le faible recouvrement des macrophytes à proximité du

rivage, le recul de plus de 15 m de la ligne de rive depuis 1979 au droit des DDP

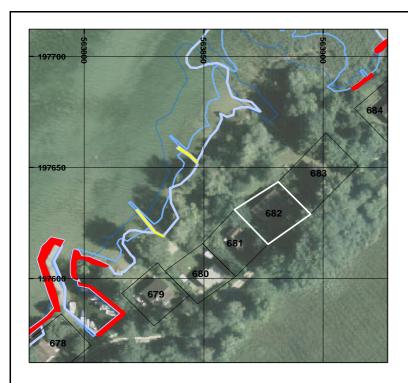
Synthèse La forte pente de la beine et le faible recouvrement des macrophytes à proximité du

rivage, le recul de plus de 20 m de la ligne de rive depuis 1979 au droit des DDP

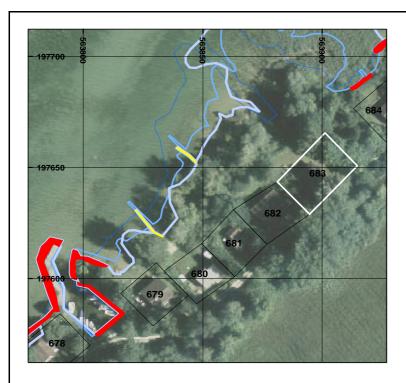
Synthèse La forte pente de la beine et le faible recouvrement des macrophytes à proximité du

rivage, le recul de plus de 20 m de la ligne de rive depuis 1979 au droit des DDP
